La descoberta i la conservació-restauració de les pintures murals romàniques de l'església de Sant Vicenç d'Estamariu

OBJECTE: Pintures murals
DATAció: Absis central. Època romànica. S. XII
Absidiola meridional. Època gòtica
TÈCNICA: Pintura al fresc i pintura a la calç
DIMENSIONS: 6,30 x 3,48 m (absis central) i 3,80 x 1,98 m (absidiola)
LLOC: Església de Sant Vicenç, Estamariu (Alt Urgell).
NÚMERO DE REGISTRE DEL CREMCO: 9183
ANYS DE LA RESTAURACIó: 2003 i 2007-2008
GESTIó DEL PROJECTE: Joan Planas i Albert Villaró
DIRECCIó: Pere Rovira
CONSERVADORS-RESTAURADORS: Primera fase: Antonio Ortiz, Imma Brull, Anna Pujolar i Núria de Toro. Segona fase: Empresa 4Restaura, formada per Imma Brull, Núria de Toro, Coral Sala i Mariona Valeri.
ANALÍTICA: Màrius Vendrell, Sarah Boularand i Pilar Giráldez (tècnics de Patrimoni UB- Estudis del patrimoni històric).

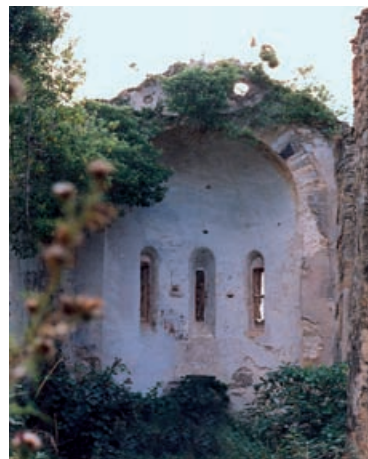
L'interior de l'església als anys vuitanta, abans d'iniciar-se qualsevol intervenció. Aquesta foto correspon a la primera visita feta per experts, a fi de localitzar-hi indicis de pintura mural.
(Foto: Teresa Novell)

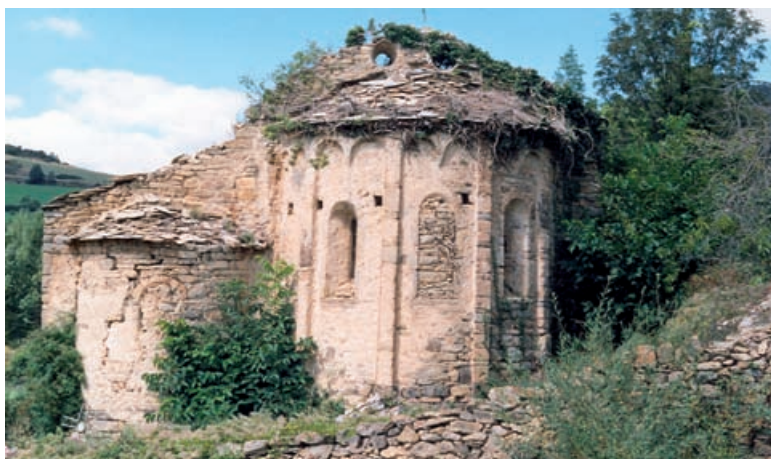
Aspecte de l'església abans de la intervenció arquitectònica.
(Foto: Teresa Novell)

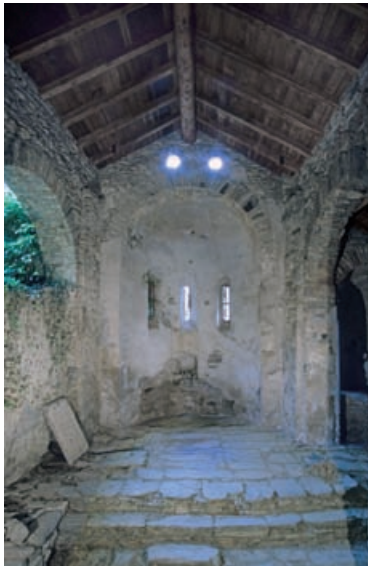
Estat de la capçalera abans d'iniciar-se els processos de consolidació dels murals (1a fase).

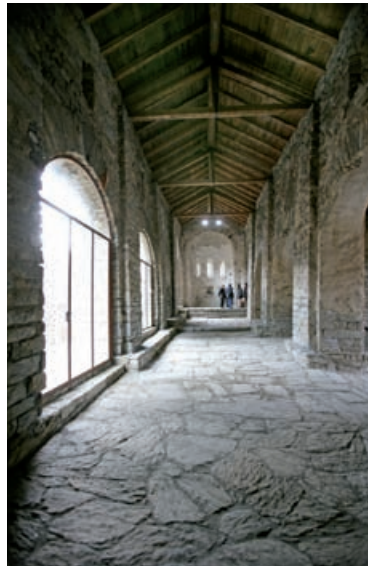
Interior de l'església després del procés de restauració arquitectònica i abans que comencés la segona fase, en la qual es van descobrir les pintures.

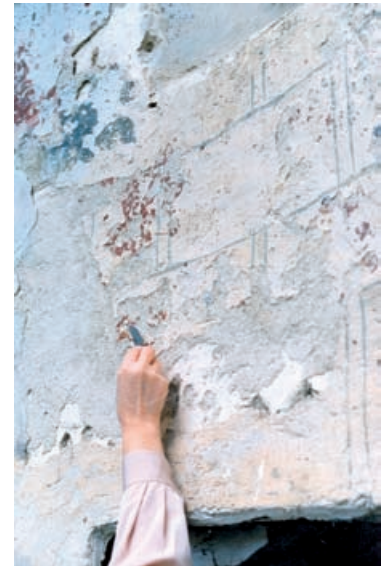
Durant la recerca de pintura mural a la zona de l'absis. (Foto: Teresa Novell).

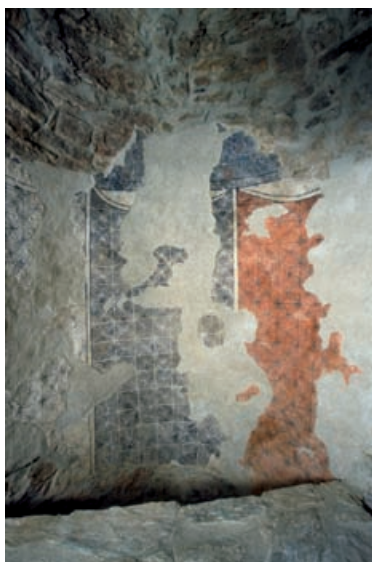
Pintures gòtiques trobades a l'absidiola sud, un cop restaurades.

Aquestes pintures ja es varen detectar a la primera fase, però no s'hi va fer cap intervenció prèvia. El morter de ciment que les cobria estava esquerdat i presentava fractures en tota la superfície. En aquest cas, les fractures i fissures del ciment tenien continuïtat en la pintura i els morters que es volien conservar. L'estat de conservació es va considerar molt dolent i amb una dificultat que no tenien les pintures de l'absis, per sort. El ciment que es trobava adherit a les pintures havia provocat l'arrencament d'aquestes i

Es van fer ponts de subjecció entre el mur i els arrebossats per evitar el despreniment immediat i es va fer servir un morter hidràulic tipus PLM®, calç amarada i pols de marbre, en proporcions (1:1:1). S'obtingué així una pasta tixòtropa i adhesiva, perfecta per garantir la subjecció de les capes al mur. Un cop adherides les capes interiors, s'eliminà el ciment de forma mecànica, amb petites escarpes i bisturís. Aquest procés es va combinar amb la fixació de la capa pictòrica amb aigua de calç, tècnicament una pintura a la calç bicromàtica sobre morter de calç i sorra.

va ser necessària l'aplicació puntual d'apòsits de carbonat d'amoni diluït en aigua destil·lada sobre algunes concrecions, per ajudar a la seva dissolució. Les pintures es van protegir amb una capa de resina acrílica Paraloid® B-72 al 3% amb toluè, amb l'addició de Tinuvin®.

El sistema de presentació de les grans àrees amb llacunes, va consistir en una reintegració matèrica de morter de reposició rugós, des del punt de vista pictòric, fet amb sorra de marbre de colors i calç amarada. Així, es donà continuïtat a les àrees amb pintura conservada la qual cosa millora la lectura final de l'obra dins el conjunt de l'absidiola. Per igualar les petites pèrdues dins les àrees pintades, es va fer una reintegració cromàtica amb tinta neutra, amb pigment i resina aplicada amb el sistema de tinta plana de baix to.⁵

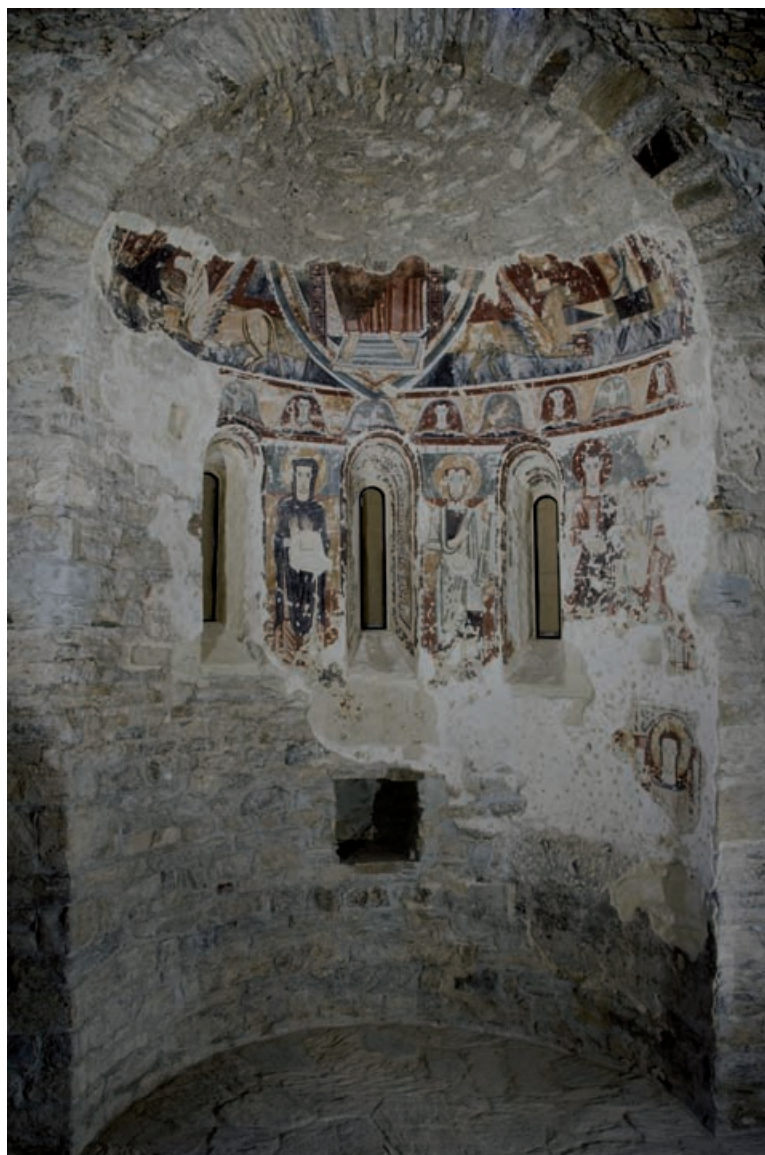
Les pintures de l'absis després de la restauració.

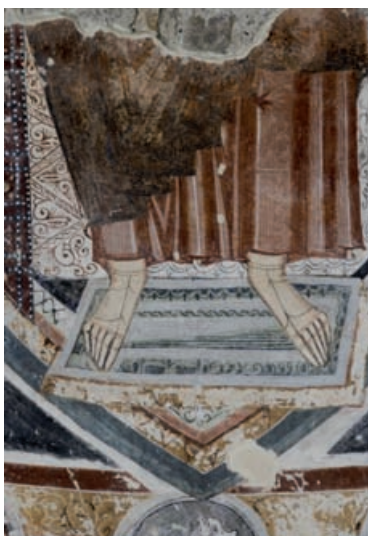
Esquerra: Després de restaurar. L'única part conservada de la *Maiestas Domini* a la conca absidal.

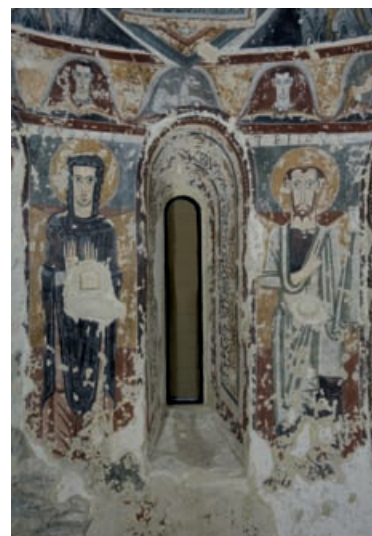
Dreta: Després de restaurar. Registre intermedi de l'absis, amb la Verge Maria, l'apòstol sant Pau i el fris decoratiu.

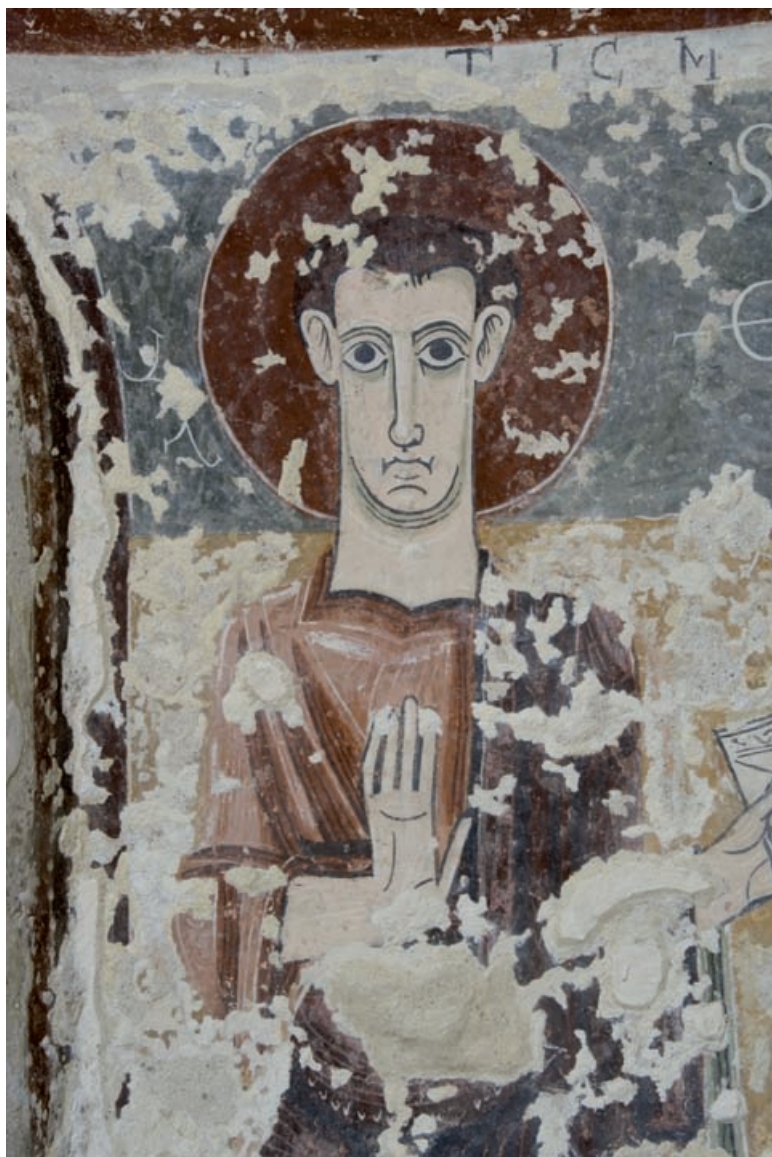
Detall de sant Joan després de la intervenció.

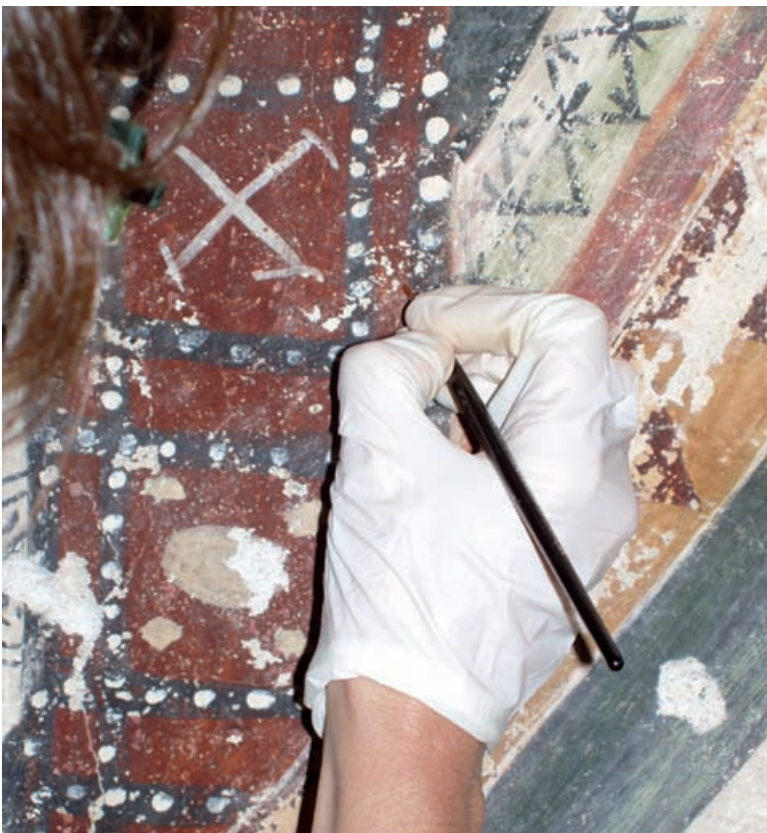
Durant el procés de reintegració cromàtica (Foto: Imma Brull).

Com a sistema de presentació, es van fer dos tipus de reintegració, a fi d'unificar el conjunt en la pròpia continuïtat pictòrica i en el conjunt arquitectònic absidal. A les llacunes més grans, en què la pèrdua del lliscat o remolinat és evident, es va optar per una reintegració matèrica, amb morter de reposició sota nivell pictòric, mitjançant un morter rugós colorat, compost amb diferents granulometries de pols de marbre de colors i calç amurada, similars als morters originals, a fi d'aconseguir una tonalitat neutra. A les petites pèrdues localitzades dins la seqüència pictòrica es va fer una reintegració cromàtica amb tinta neutra (reintegració anomenada normal), feta amb guaix o pigments (al sec o aglutinats) en forma de tinta plana, per millorar la lectura estilística i iconogràfica de l'obra.⁴

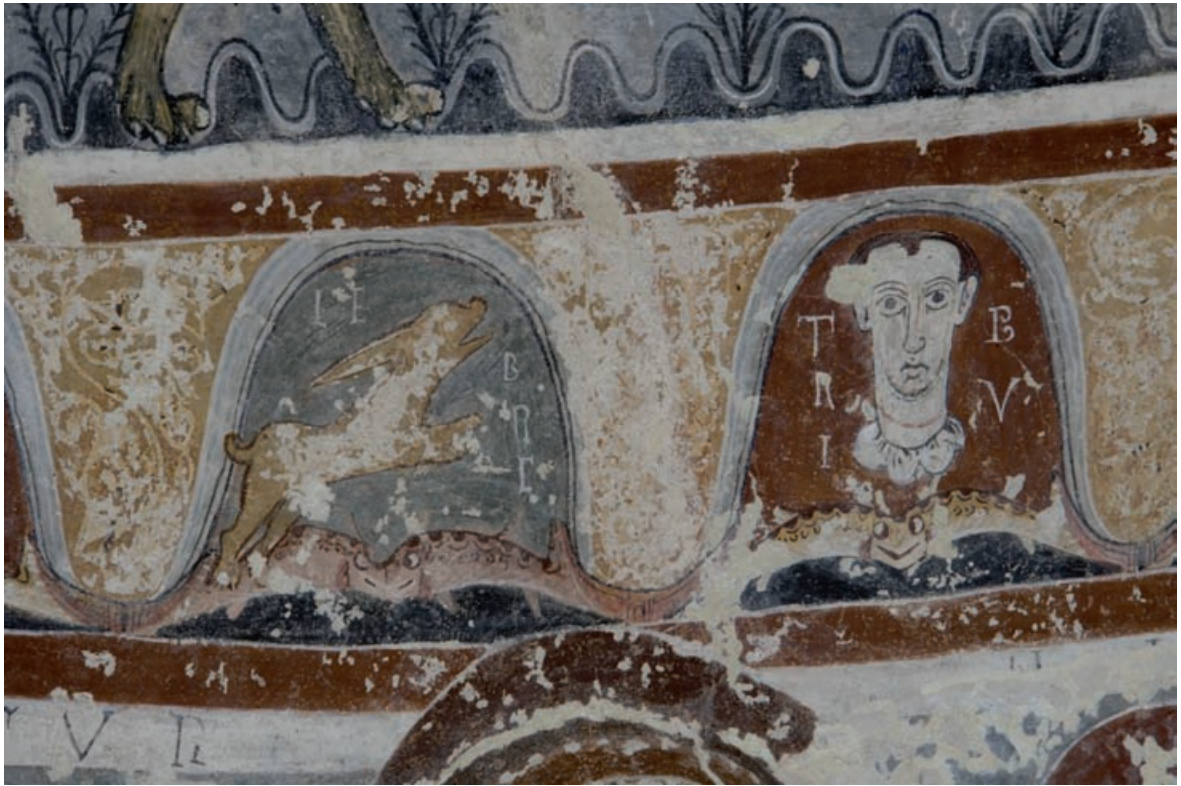
Fris decoratiu, un cop restaurat, amb caps de màrtirs i una sanefa decorativa, molt original, de peixos enfrontats, semblant al fris que hi ha a Saint Lizier (segons l'estudi de Monserrat Pagès).
