Es restaura l'església de Santa Eugènia de Saga, a la Cerdanya

Dv, 5/03/2021 per Catalunya Religió

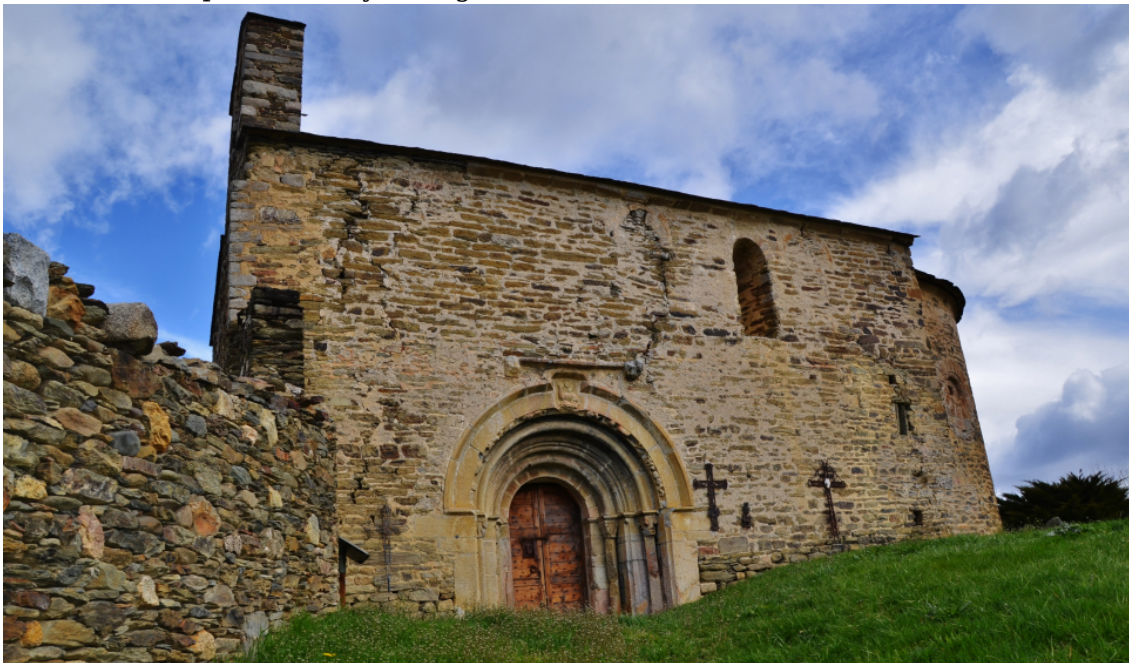
La intervenció ha estat iniciativa de l'Ajuntament de Ger, en conveni amb el Bisbat d'Urgell. Es va iniciar a mitjans dels mes de gener de 2021 i s'han dut a terme en un mes, a través del Centre de Restauració de Béns Mobles (CRBMC). S'havia malmès a causa de les condicions ambientals dures del Pirineu i del poc manteniment, juntament amb les circumstàncies dels materials d'origen. La portalada és feta amb carreus de pedra calcària, coneguda com a marbre roig o pedra gris d'Isòvol, per la seva similitud amb el marbre. Constructivament, presenta cinc arquivoltes de mig punt en gradació i quatre columnes amb capitells i basa. Està decorada i conserva restes pictòriques de tonalitats ocres, vermelles i negres en els elements escultòrics figuratius i geomètrics (nus femenins, caps sense cos, animals alats, motius vegetals i antropomorfs) ubicats a l'arquivolta més externa, als capitells, i a la clau de volta amb la representació de la figura de Crist.

Per una banda, s'ha dut a terme un procés de neteja específic per a les zones de treball escultòric amb restes de policromia, i també una neteja puntual amb microprojecció de partícules minerals (corindó) de les zones ennegrides per carbonatació i pel foc, a la zona d'arquivoltes. D'aquesta manera, es van retirar materials aliens d'origen divers, com ara els morters de ciment, niu d'insectes o claus.

La consolidació i la reintegració han consistit en l'adhesió de zones fragmentades i

despreses de suport petri, amb petits punts de resines, la recuperació puntual de volums perduts amb morters de calç natural i pernys de policarbonat amb un tremat cable d'acer inoxidable i la injecció de morters de calç amb pols de tosca a l'interior d'esquerdes i fissures de pedres i dels morters del parament adjacent.

També s'han reintegrat les diferents zones amb morters de calç natural, dosificats amb pols de marbres acolorits, sorres de riu rentades i pigments minerals en pasta, segons siguin utilitzats per al farciment de forats, juntes de portada i parament, bisellats de segellament i pèrdues de suport de pedra. Finalment, s'han consolidat les restes de policromia de la pedra amb nanopartícules de calç, i s'ha fet un tractament preventiu i curatiu per a la fusta i el metall de la porta d'entrada, han explicat des del Centre de Restauració de Béns Mobles de Catalunya.
