Segona fase de les obres de restauració de la coberta de l'església d'Almacelles

Dij, 17/06/2021 per Catalunya Religió

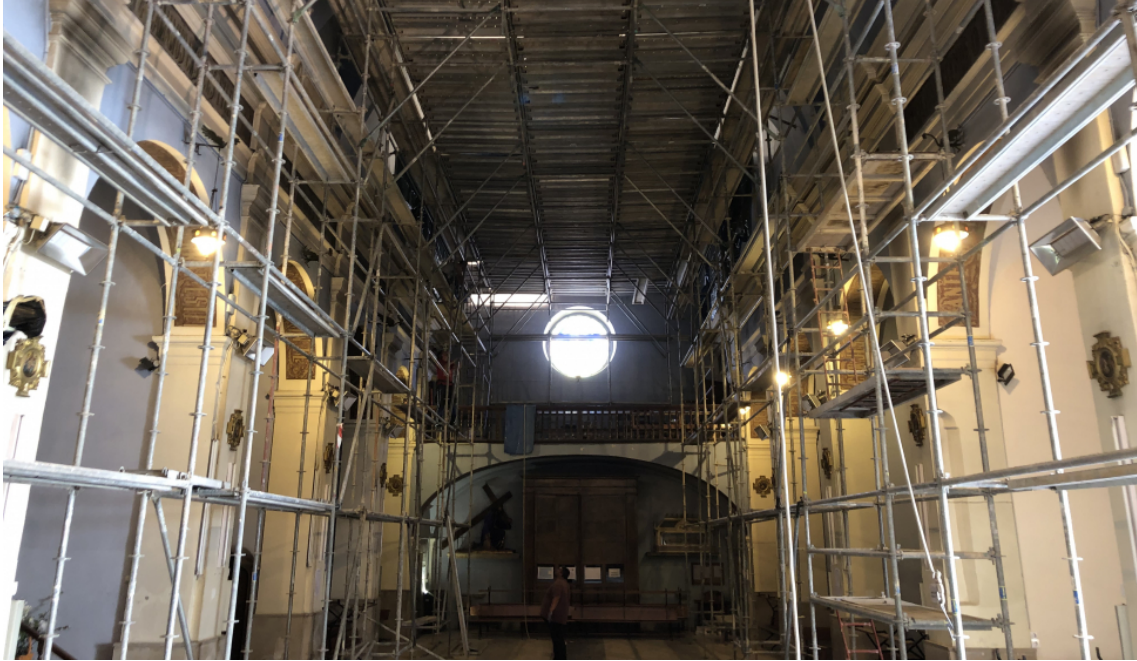
(*Bisbat de Lleida*) La parròquia d'Almacelles ha reprès en una segona fase, les obres de restauració de la coberta de l'església. Aquesta actuació que acaba d'iniciar té prevista la seva finalització el 16 de juliol i consisteix en el repicament de totes les voltes interiors, que posteriorment seran revocades amb morter de calç (ja que aquest element permet la transpiració) i finalment s'aplicaran tres capes de pintura al silicat.

A causa de les filtracions d'aigua, el material ceràmic de les voltes estava molt deteriorat, es va inspeccionar amb l'ajut d'una plataforma elevadora arran d'alguns desprendiments de guix que vam observar. El primer era assegurar la coberta exterior (actuació que acabarem el febrer del 2020). Un cop eliminades les filtracions d'aigua, vam veure arribat el moment de restaurar les voltes interiors per assegurar-ne la conservació i evitar el perill de desprendiments de material.

Per tal de poder dur a terme els treballs s'hi ha hagut de muntar una bastida lateral unida per una plataforma, on treballaran els operaris, deixant lliure l'espai central de la nau. Tot i això les obres no se simultaniejaren amb el culte públic. Mentre durin les obres, l'Ajuntament d'Almacelles ha cedit gratuïtament la capella del cementiri a l'efecte de la celebració de les misses de funeral.
